**ACTUACIONES PARA LA PROTECCIÓN Y CONSERVACIÓN DE
CIPRÍNIDOS IBÉRICOS DE INTERÉS COMUNITARIO.**

ACCIÓN A3, C3, C4 Y C5: SÍNTESIS DE PROPUESTA DE ACTUACIÓN

(Documento resumen)

Abril 2015

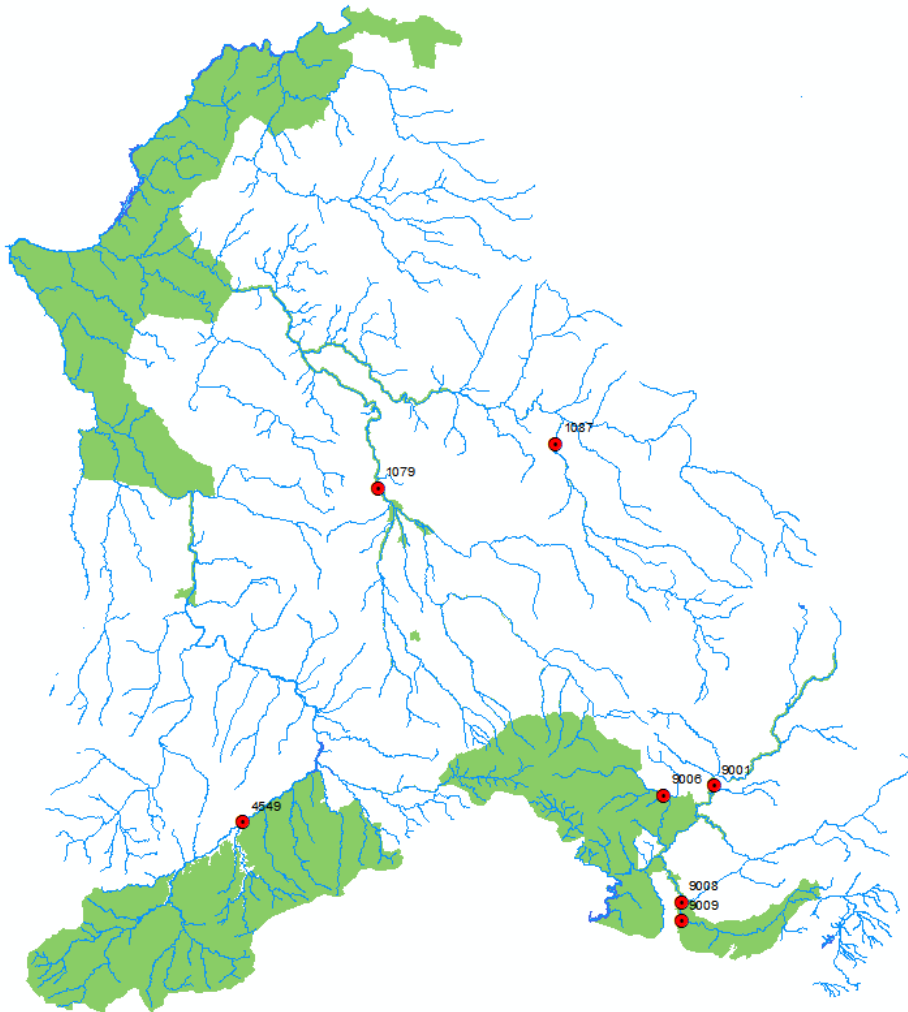
Para evitar esta situación, se ha seleccionado en cada uno de los cursos principales una barrera permanente a la dispersión de las mismas que ha de mantenerse para salvaguardar los tramos aún no colonizados hasta que, si es posible, esta situación se revierta (figura 1). Salvo en el río Uces, donde el pozo de los humos constituye una barrera natural, en el resto de las cuencas se ha seleccionado un azud infranqueable, con concesión vigente, sobre los que no se debe actuar.

Situación de los azudes designados como separación de los sectores libres de especies invasoras
